プールの安全性確保めざし議員団で実態調査

日本共産党上越市議員団ニュース

58 2006年8月13日

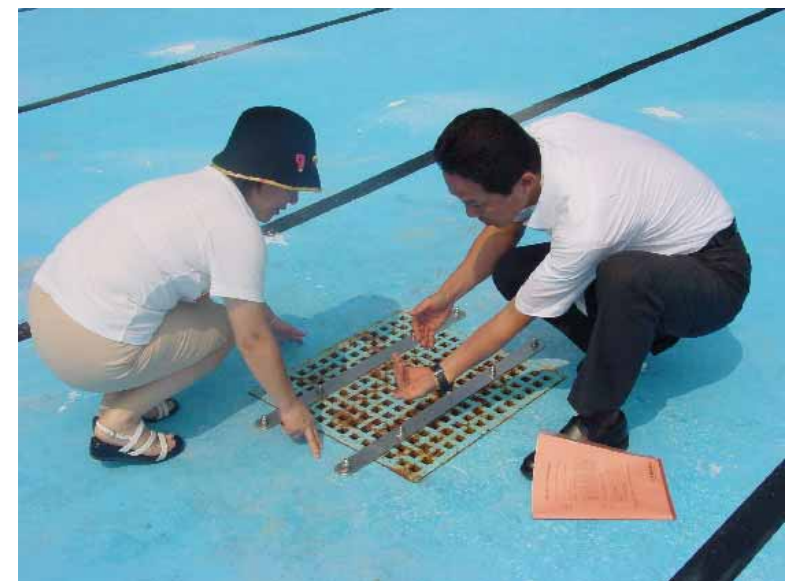
高田公園プールは、1982年(昭和57年)にオープンした施設です。私たちが視察した時には、排水口の蓋(ふた)の固定が終わっていて、県職員が検査に来ていました。このプールについては市の調査では異常無しとされていましたが、その後、県の調査で蓋が固定されていないことが判明したという経過があります。担当課長の説明では、調査にあたっては蓋が固定されているという思い込みがあったこと、県の指導要綱にも不十分さがあることが明らかにされました。

市内にあるプールは全部で99箇所。今度こそ、しっかりと安全性を確保し、子どもたちの楽しい声があふれる施設にしたいものです。日本共産党議員団では、今回の調査に基づいて安全対策の強化を求めていくことにしています。(写真は高田公園プールで7日撮影)
